Федеральное государственное автономное образовательное учреждение  
высшего образования «Уральский федеральный университет имени первого  
Президента России Б.Н. Ельцина»

**ПОВЫШЕНИЕ КАВИТАЦИОННОЙ  
СТОЙКОСТИ ПОВЕРХНОСТЕЙ ДЕТАЛЕЙ НАНЕСЕНИЕМ ЗАЩИТНЫХ  
ПОКРЫТИЙ**

**ДИССЕРТАЦИЯ**

на соискание ученой степени кандидата технических наук

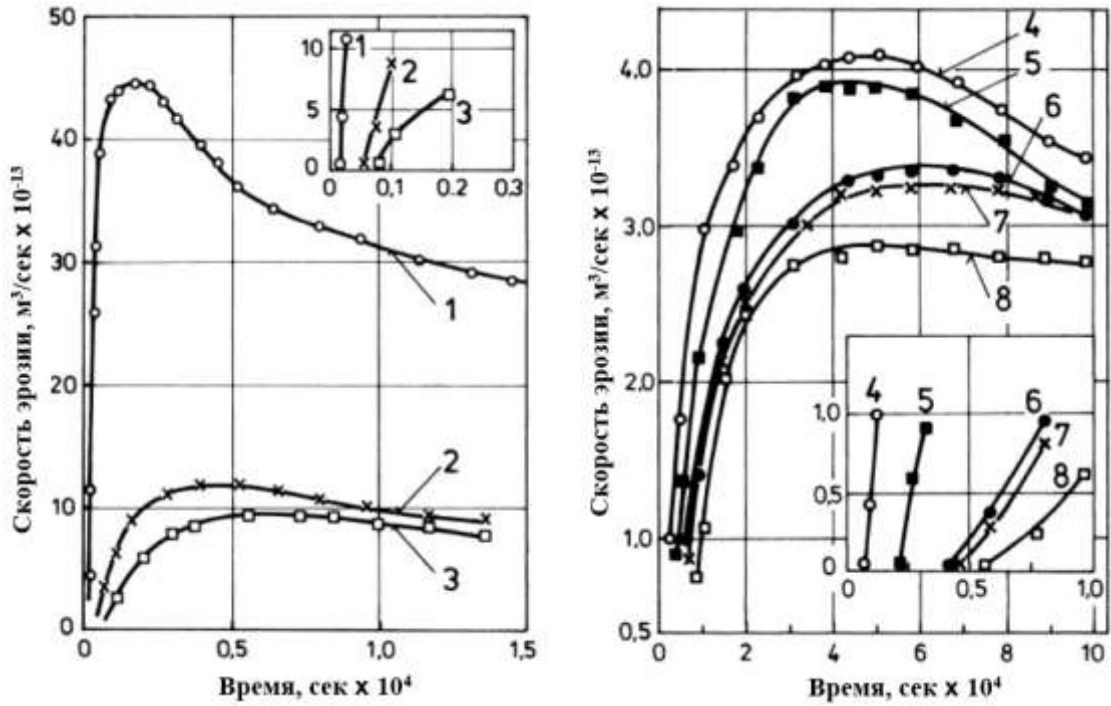
Рисунок 1.5 – Скорость кавитационной эрозии для Cu и Cu сплавов: 1 – Cu99.7, 2 – CuZn30, 3 – CuAl5, 4 – CuZn40Mn3Fe1, 5 – CuMn17Zn6Fe5Al3, 6 – CuMn12Al7Fe3Ni3, 7 – CuAl10Fe3Mn2, and 8 – CuNi5Fe5Al4Mn1

Медь и медные сплавы широко используются для изготовления различных групп деталей машин, включая те, которые подвергаются кавитационной эрозии. Среди сплавов на основе меди никель-алюминиевая бронза (NAB) широко используется в морской среде, например, для гребных винтов и рабочих колес судов благодаря своим механическим свойствам и высокой стойкости против коррозии и эрозии [61, 98-101]. Основные медные материалы (медь Cu99,9%, латунь Cu-40% Zn и бронза Cu-10% Sn) имеют разные уровни сопротивления кавитационной эрозии. Они сравнивались друг с другом в условиях кавитации [29]. Было обнаружено, что бронза имеет самое высокое сопротивление кавитации, за ней следуют латунь и медь соответственно. Тот же результат был получен Hucinska и Glowack [98], когда они использовали одно- и многофазные медные сплавы с целью оценки их кавитационного поведения в дистиллированной воде. Рисунок 1.5 показывает скорость эрозии используемых материалов.

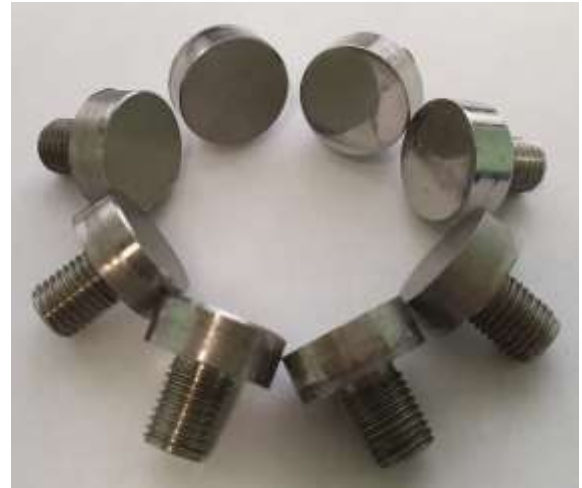
Рисунок 2.1 – Общий вид образца для проведения кавитационных испытаний (а – схема образца, б – фото образцов, в том числе основного металла и с покрытиями, полученными разными методами)

Образцы с наплавками из материалов E308L-17, 06X19H9T, и ППМ-6 изготавливали методом дуговой сварки. Перед изготовлением образца наплавка осуществлялась на цилиндрическую заготовку диаметром 25 мм и высотой 15 мм (рисунок 2.3а). Наплавка выполнялась в три прохода, режим наплавки указан в таблице 2.3. После этого из заготовки с наплавленным слоем (рисунок 2.3б) вырезали образец на токарном станке и шлифовали до размеров согласно рисунку 2.3в. На рисунке 2.4 представлена фотография основного металла с наплавленным слоем.

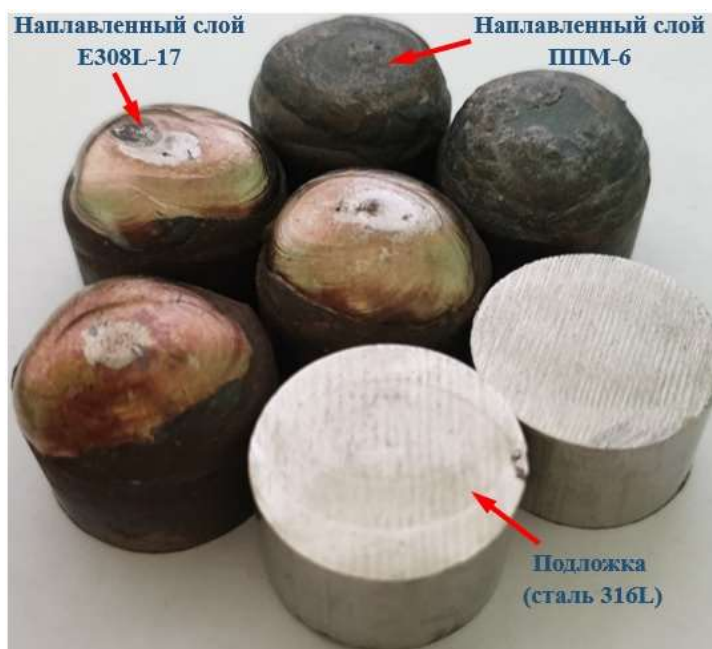
Рисунок 2.4 – Способ подготовки наплавленных слоев на основной металл методами TIG и РДС

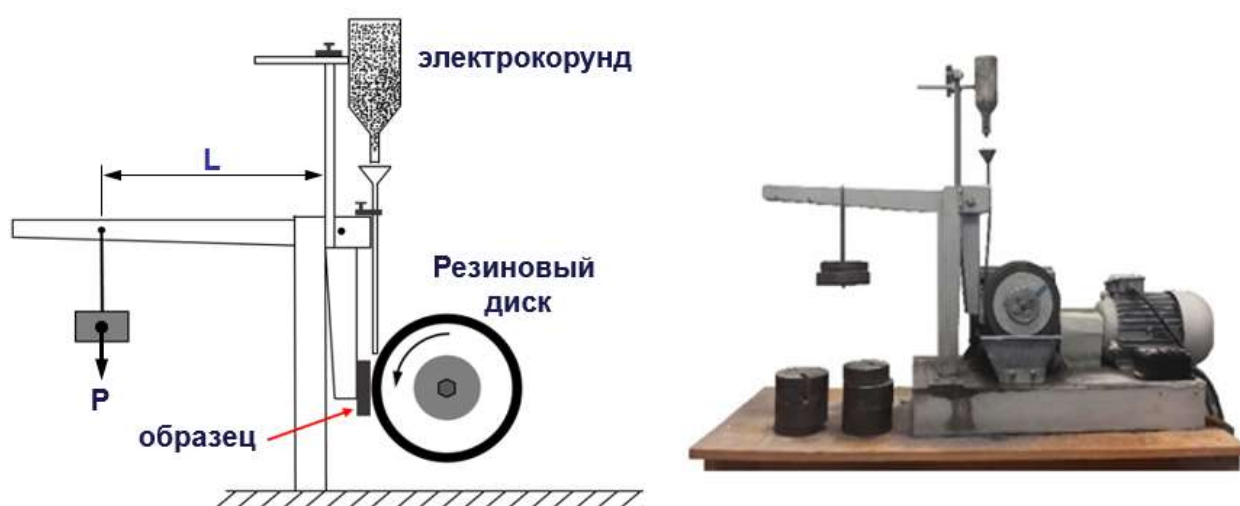
Рисунок 2.6 – Установка Бринелля-Ховарта для исследования износостойкости

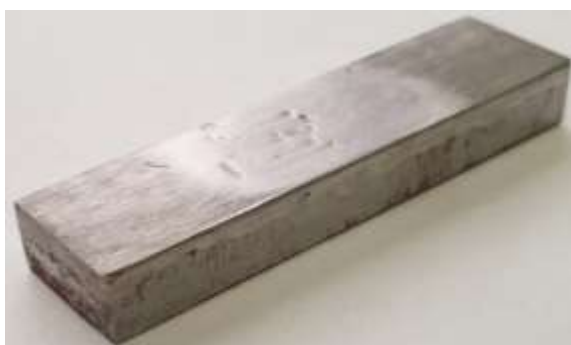
Рисунок 2.7 – Образец после проведения абразивного испытания

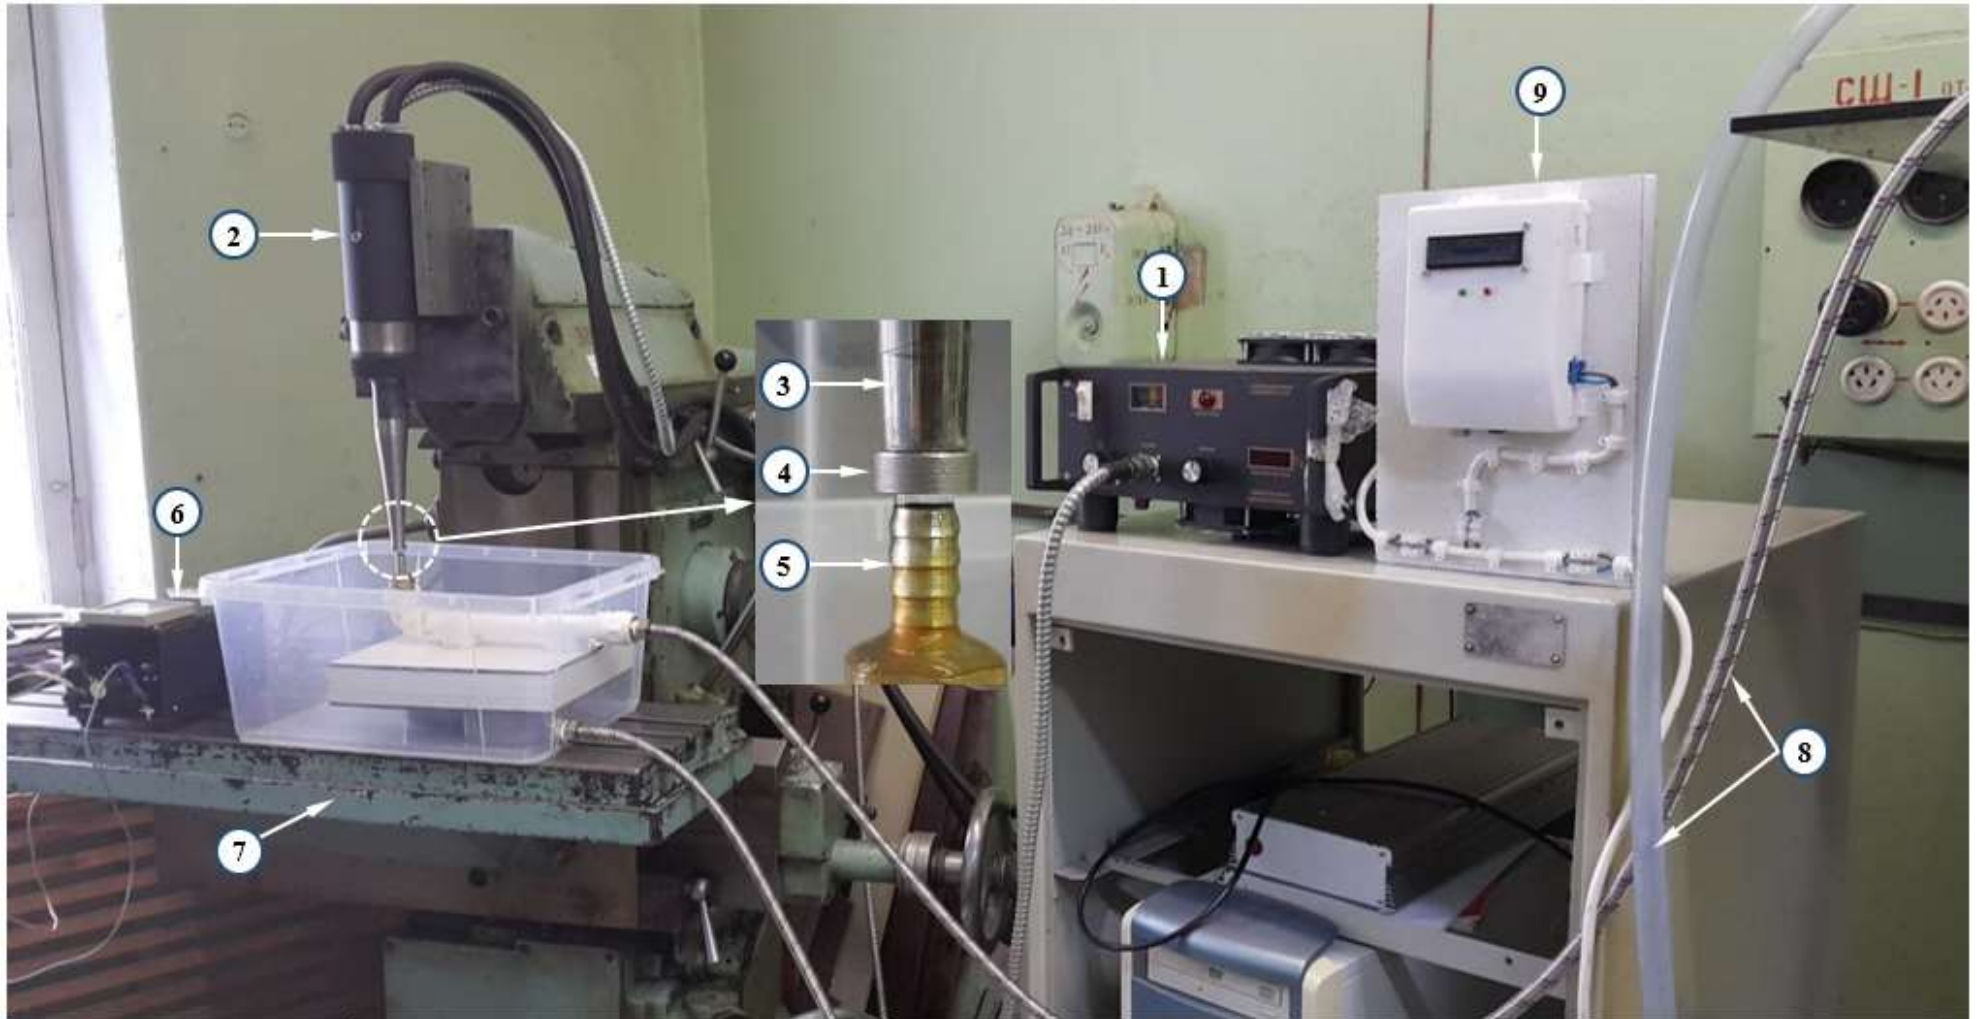
Рисунок 3.2 – Общий вид установки для испытаний на кавитационную стойкость: 1–ультразвуковой генератор; 2–ультразвуковой преобразователь; 3– акустический преобразователь; 4–испытуемый образец; 5–сопло; 6–конвертер; 7–подвижный стол; 8–шланги; 9–контроллер

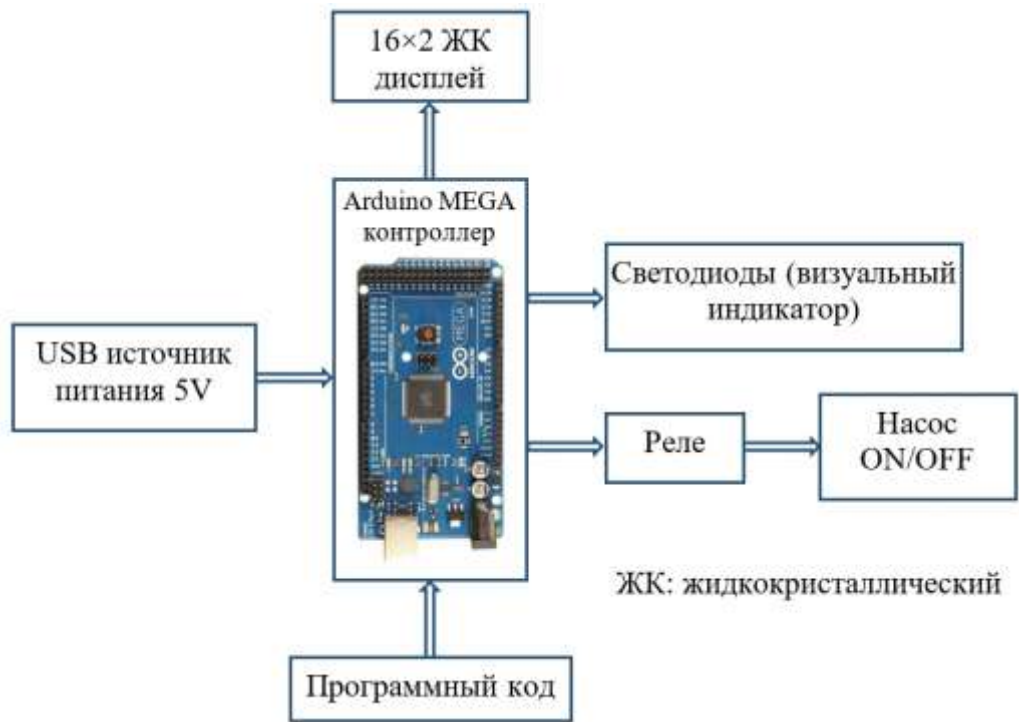
Рисунок 3.4 – Функциональная схема контроллера водяного насоса «Решение на основе времени»

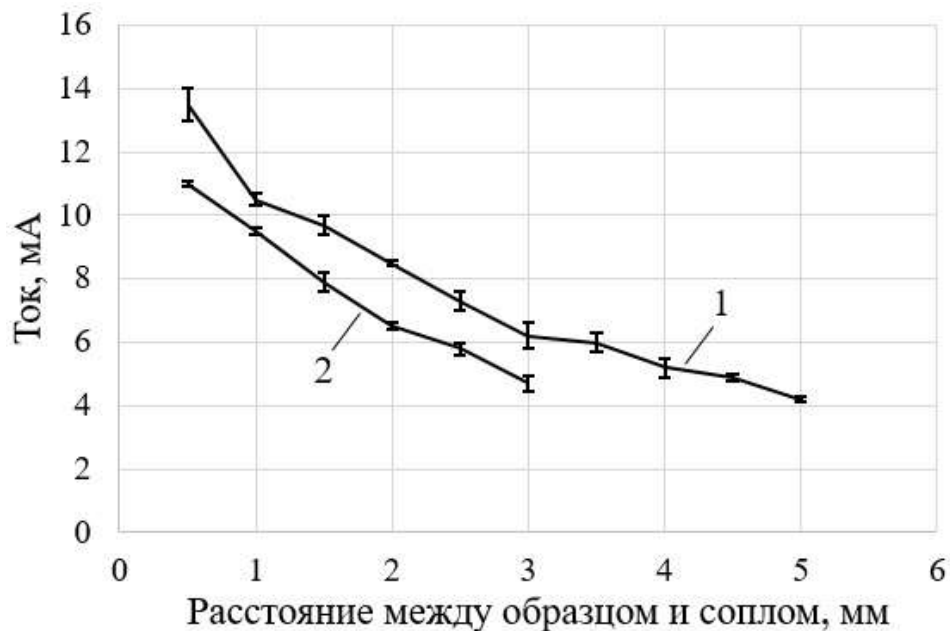
Рисунок 3.7 – Ток, измеренный в зависимости от расстояния между образцом и соплом (1 – без кавитации, 2 – при кавитации)

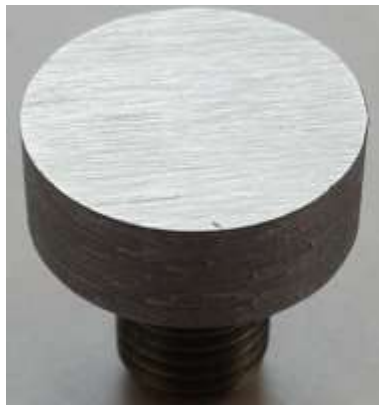
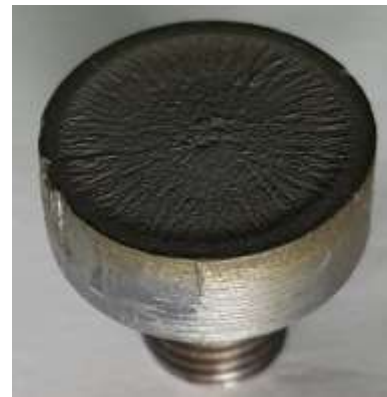
На рисунке 4.1 показан общий вид образца из стали 40 до и после кавитационного воздействия.

Рисунок 4.1 – Общий вид образца сталь 40: а – до испытания; б – после 330 мин кавитационного воздействия в водопроводной воде с анодной поляризацией.

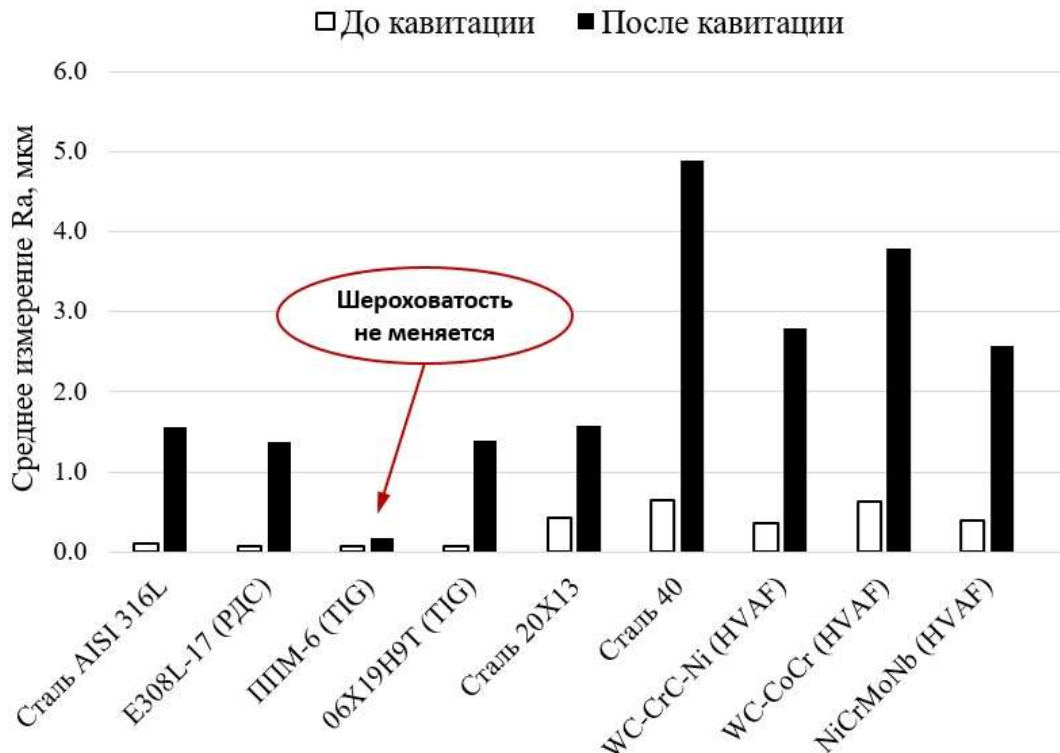
Рисунок 4.7 – Шероховатость поверхности (параметр Ra) образцов исследованных материалов до и после кавитационного воздействия

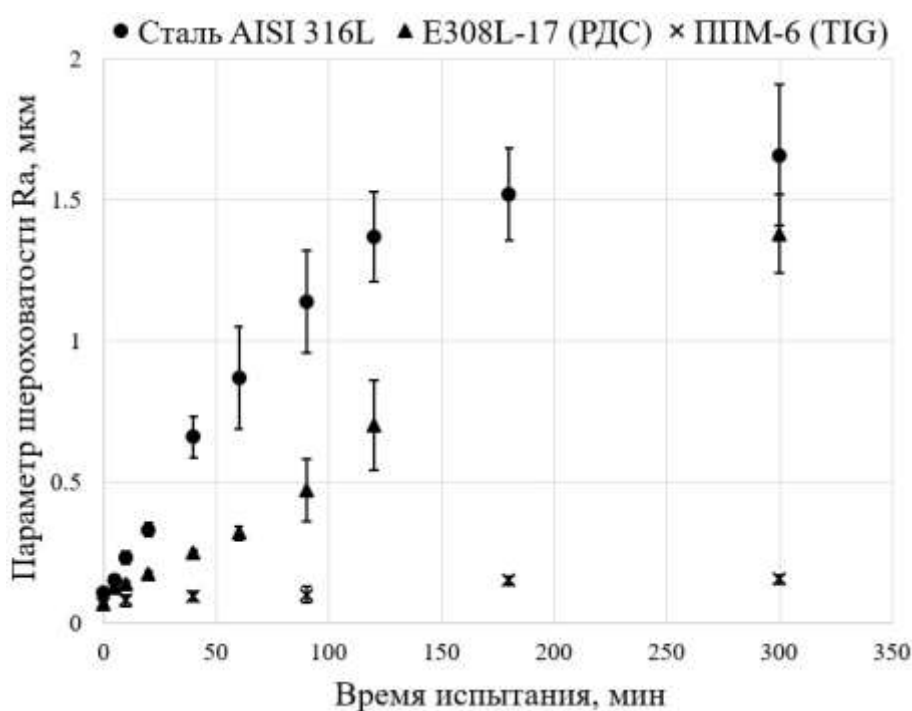
Рисунок 4.8 – Изменение шероховатости поверхности параметра Ra при кавитационных испытаниях образцов основного металла AISI 316L, E308L-17 (РДС) и ППМ-6 (TIG)

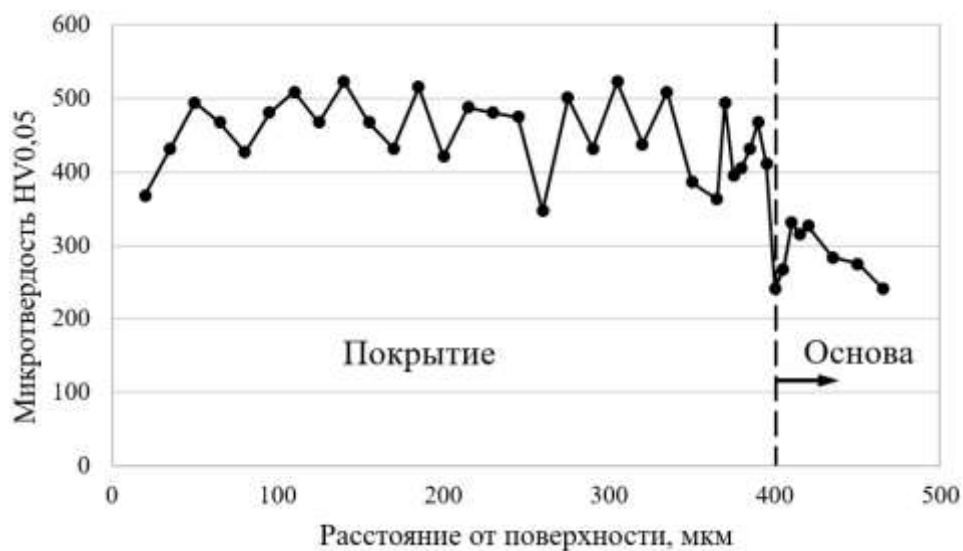
Рисунок 4.20 – Изменения микротвердости по глубине NiCrMoNb покрытия

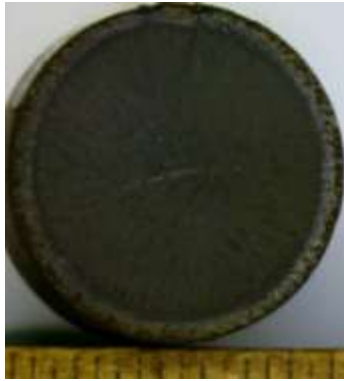
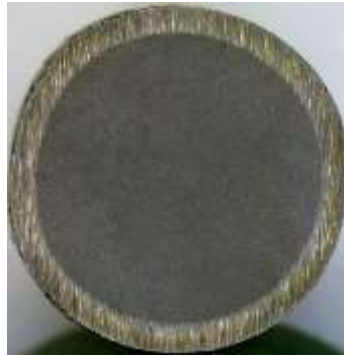
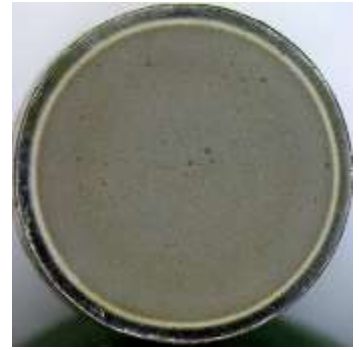
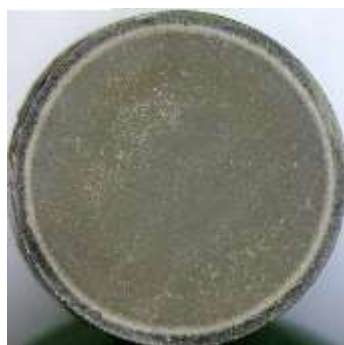
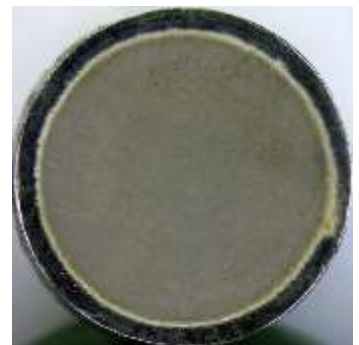
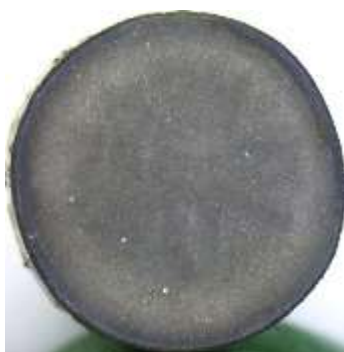
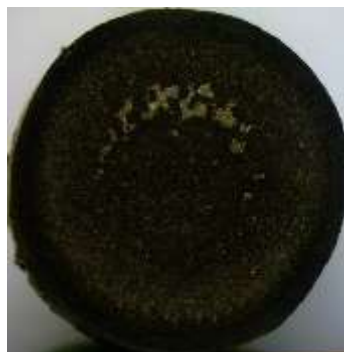
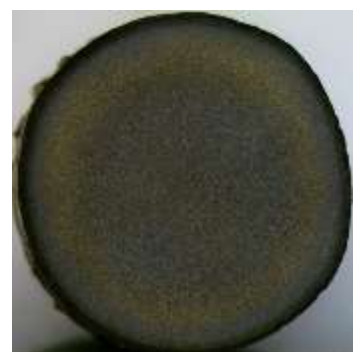
На рисунке 4.29 показан вид изношенных поверхностей исследованных материалов, наблюдаемый в стереомикроскоп при совместном воздействии (механо (эрозионно)-электрохимическое (коррозионное) воздействие) для проведения кавитационных испытаний. Видно, что кавитационный износ окружен ярким кольцом, что характерно для кавитационных испытаний. Отчетливо заметны различия между износом поверхностей. Поверхность стали 40 более разрушена, и следы эрозии очевидны по сравнению с двумя другими сталями (AISI 316L и 20x13) и наплавленными слоями из 06X19H9T и E308L-17, а образец ППМ-6 (TIG) показал меньшую площадь разрушения поверхности с неповрежденным видом. Кроме того,

поверхностный слой, полученный методом ДМ, показал глубокую эрозию с шероховатой поверхностью, как и поверхностный слой образца NiCrBSi, полученного методом HVAF, так что следы эрозии можно увидеть очевидным образом, и на обоих образцах были максимальная потеря массы.

Рисунок 4.29 – Изношенные поверхности исследованных материалов под совместным воздействием кавитационных испытаний «Вода-поляризация»

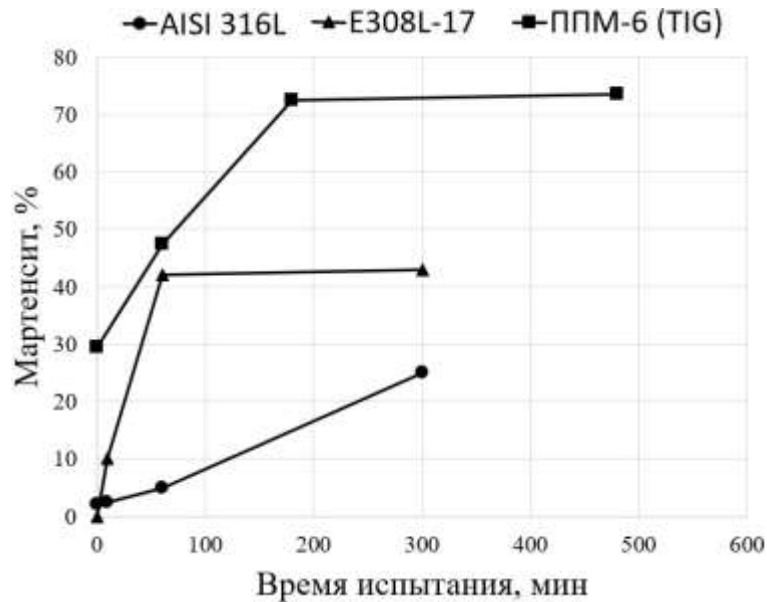
Рисунок 4.33 – Объем трансформированного  $\alpha'$ -мартенсита при кавитационных испытаниях

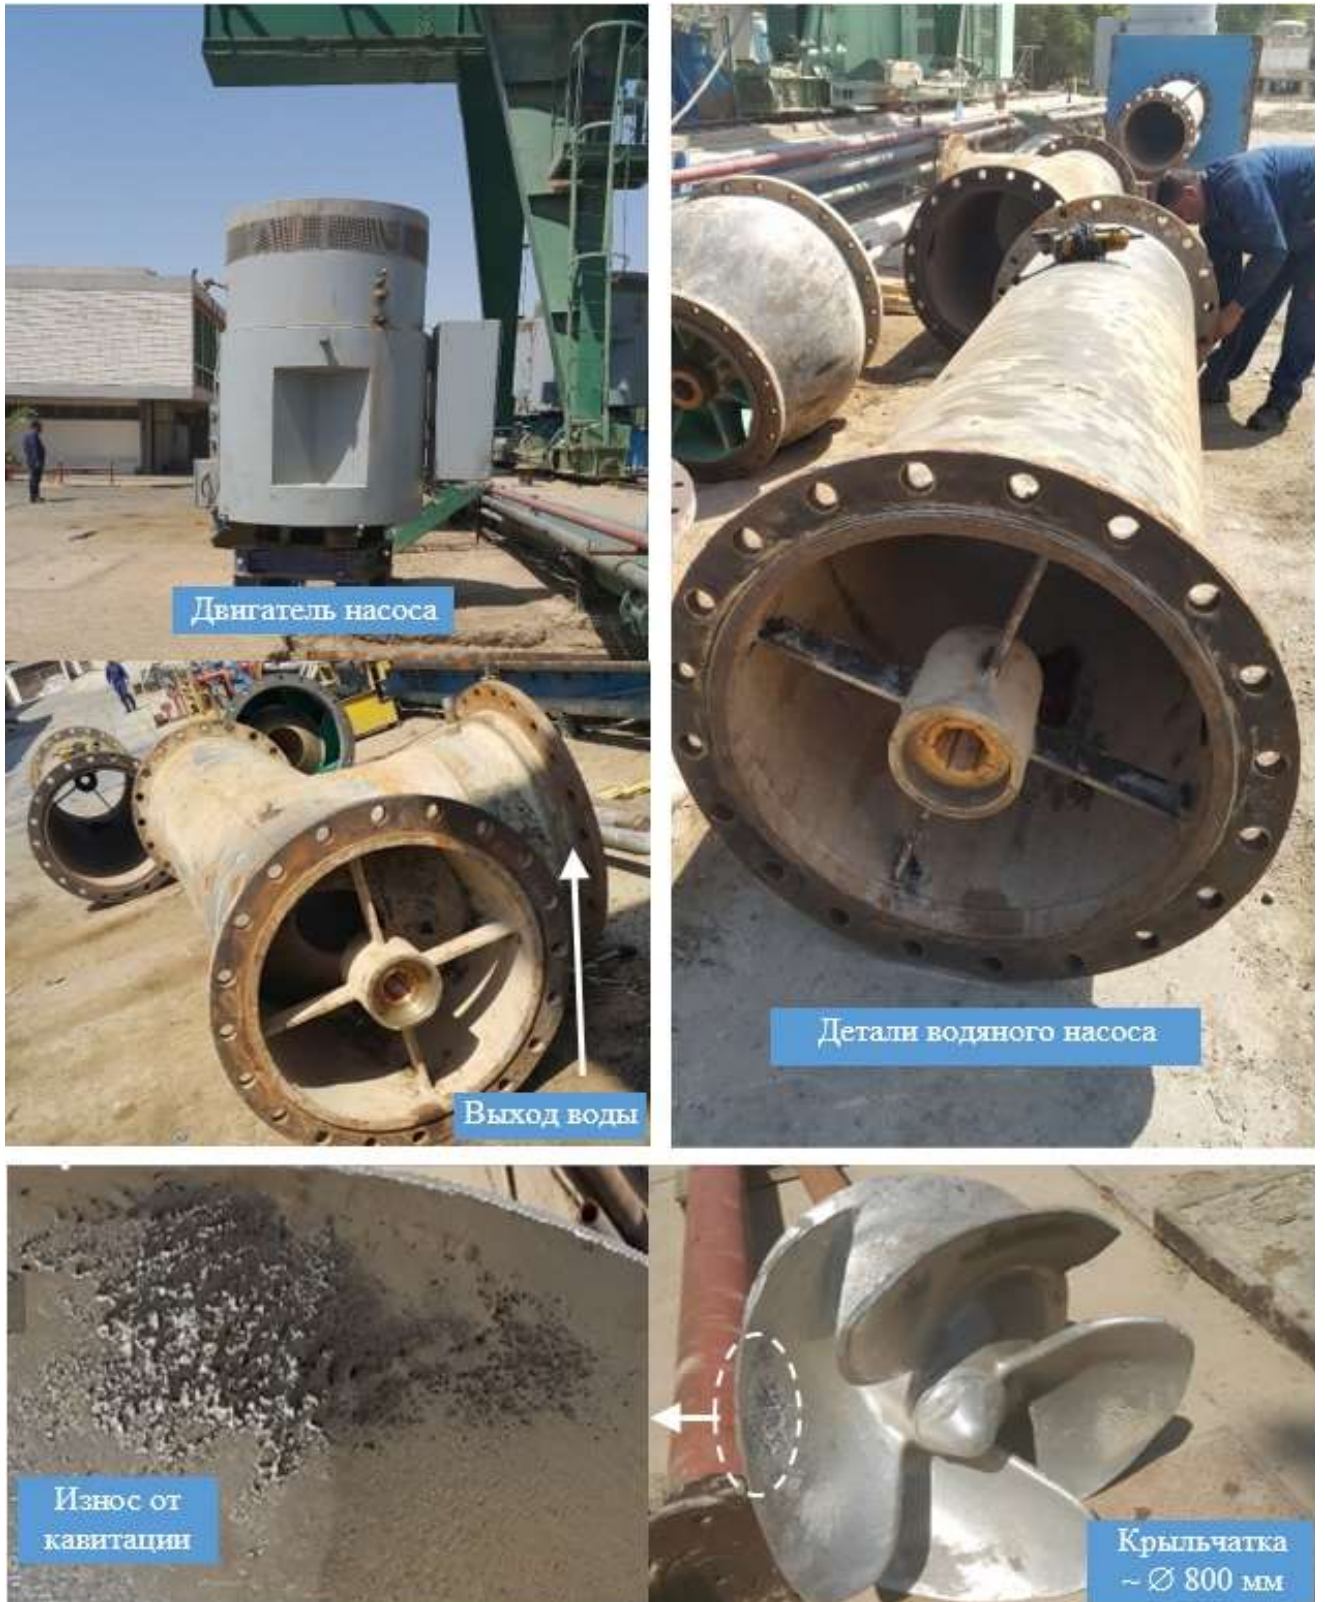
Рисунок 5.1 – Высокопроизводительный водяной насос в период технического обслуживания на электростанции Доры в Багдаде, Ирак

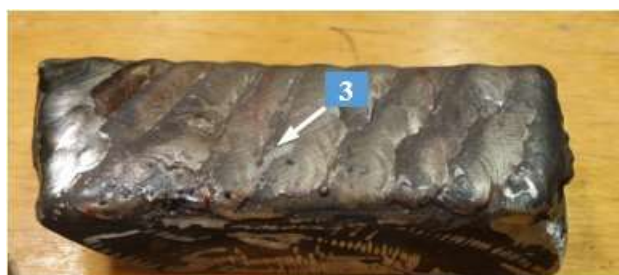
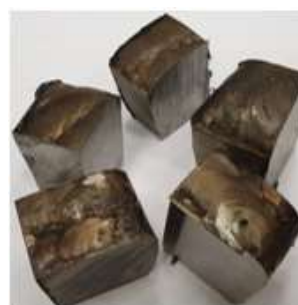
В настоящее время ремонт этого кавитационного повреждения на электростанции осуществляется методом наплавкой путем ручной дуговой сваркой присадочного металла E308L-17\* (таблица 5.2) на изношенные места лопаток крыльчатки. Для исследования была вырезана изношенная часть лопасти крыльчатки (рисунок 5.2а), и на нее нанесен материал ППМ-6 методом TIG (рисунок 5.2б). Наплавку проводили при токе 140-160 А, напряжении 12 В и скорости подачи аргона 12-15 л/мин. Кроме того, для сравнения, сварочный присадочный металл E308L-17\* был нанесен на другую часть лопасти крыльчатки (рисунок 5.2в) по принятой на предприятии технологии (методом РДС, напряжение 25 В, ток 65-75 А). Части крыльчаток с наплавленными слоями были разрезаны на несколько образцов (размером около 25х30 мм<sup>2</sup>) для исследований (рисунок 5.2г, д).

Рисунок 5.2 – Нанесение материалов покрытия E308L-17\* и ППМ-6 на изношенные места лопатки крыльчатки высокопроизводительного водяного насоса и подготовка образцов для проведения кавитационных испытаний: (а) – изношенная часть крыльчатки (обозначение 1 – износ от кавитации); (б) – нанесение материала ППМ-6 методом TIG (обозначение 2 – наплавленный слой); (в) – нанесение материала E308L-17\* методом РДС (обозначение 3 – наплавленный слой); (г) – образцы с наплавленными слоями из ППМ-6, полученные электроэрозионной резкой; (д) – образцы с наплавленными слоями из E308L-17\*, полученные распиловкой.
